**PROYECTO DE GRADO PREVIO A LA OBTENCIÓN DEL TÍTULO DE:
INGENIERO INDUSTRIAL MENCIÓN EN MANTENIMIENTO MECÁNICO**

**RECONSTRUCCIÓN DE COJINETES DE DESLIZAMIENTO DE LA TURBINA
TURBODYNE DEL TERCER MOLINO DEL TRAPICHE "B" EN EL INGENIO SAN
CARLOS MEDIANTE EL PROCESO DE FUNDICIÓN CENTRIFUGA.**

AUTORES: ANDRADE PEÑA SERGIO DENNIS
SALAZAR QUIJIJE PEDRO JACINTO

MILAGRO, JULIO DEL 2012

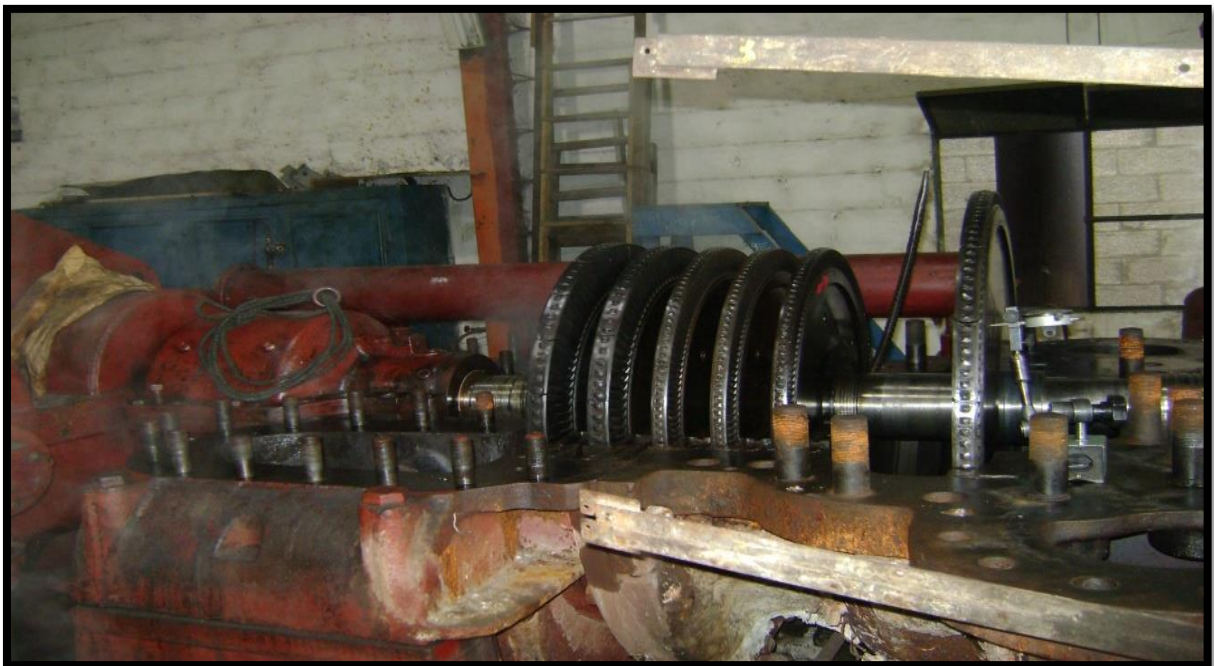
Por el síntoma presente de exceso de vibración en este equipo se procede a realizar la revisión del mismo, se desmonta la tapa del cojinete posterior observándose **la chapa fundida y el eje de la turbina donde se asienta la chapa con ralladuras profundas, lo cual nos inducía una falla de lubricación**

En el último análisis de aceite se tiene como resultado la presencia de condensado, según principios de tribología tenemos que una de las funciones del aceite en esta turbina es lubricar todos los cojinetes de deslizamiento, tanto de la turbina, reductor y generador también en este caso especial operar el sistema óleo hidráulico de regulación de la turbina. La contaminación del aceite con condensado debido al desgaste de los sellos de laberinto en la turbina el cual permitió el paso de vapor hacia la cámara de lubricación, condensándose y mezclándose con el aceite, disminuyendo sus propiedades en forma drástica causando problemas de desgaste en los cojinetes de deslizamiento.

Figura 6. Rotor de turbina.

Bajo la premisa antes mencionada para atacar la fuente de contaminación del aceite tenemos que revisar la condición de los sellos de laberinto, y reparar el daño que se había producido en el eje, por lo cual era necesario realizar un mantenimiento total de la turbina, es así que se procede a desarmar la turbina, previo a la evacuación del aceite de la maquina. Luego se desmonta todo el sistema de regulación para poder desmontar la tapa con todo su conjunto de levas integral. Previo al desmontaje del rotor procedemos a realizar la toma de lecturas de los claros principales, teniendo los siguientes datos:

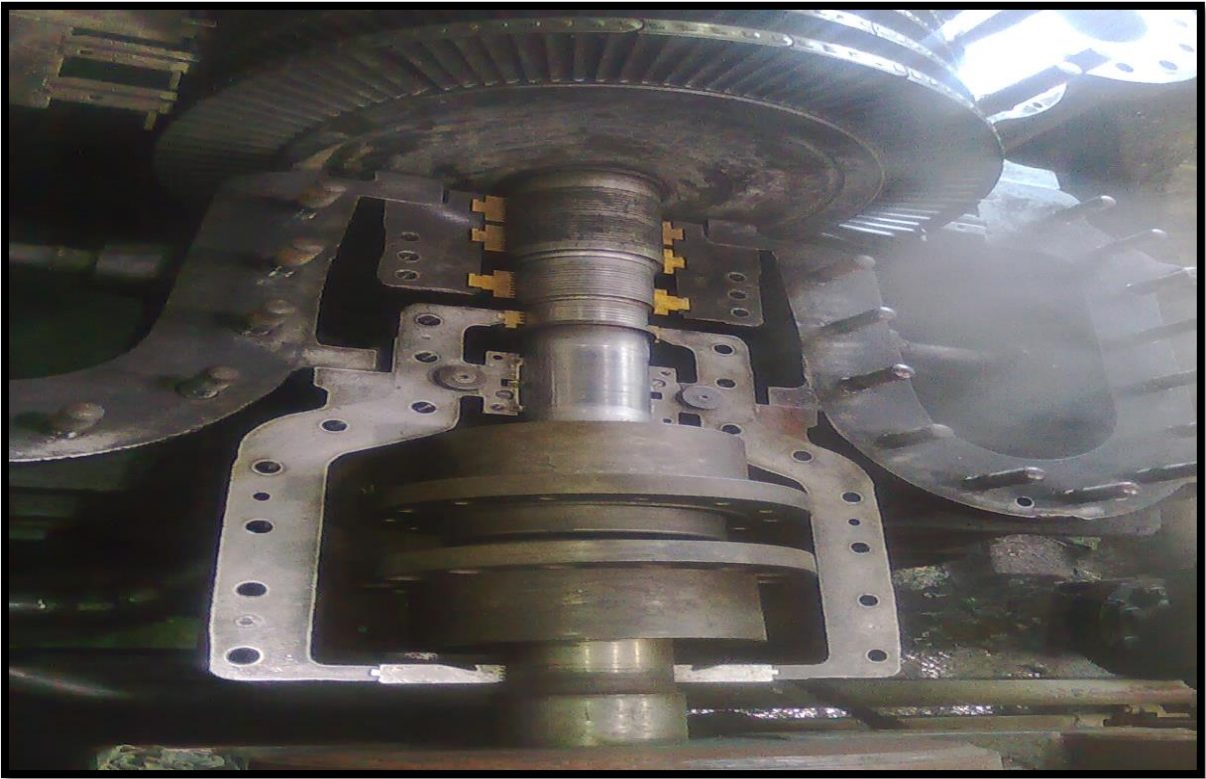
Figura 10. Cojinete lado reductor.

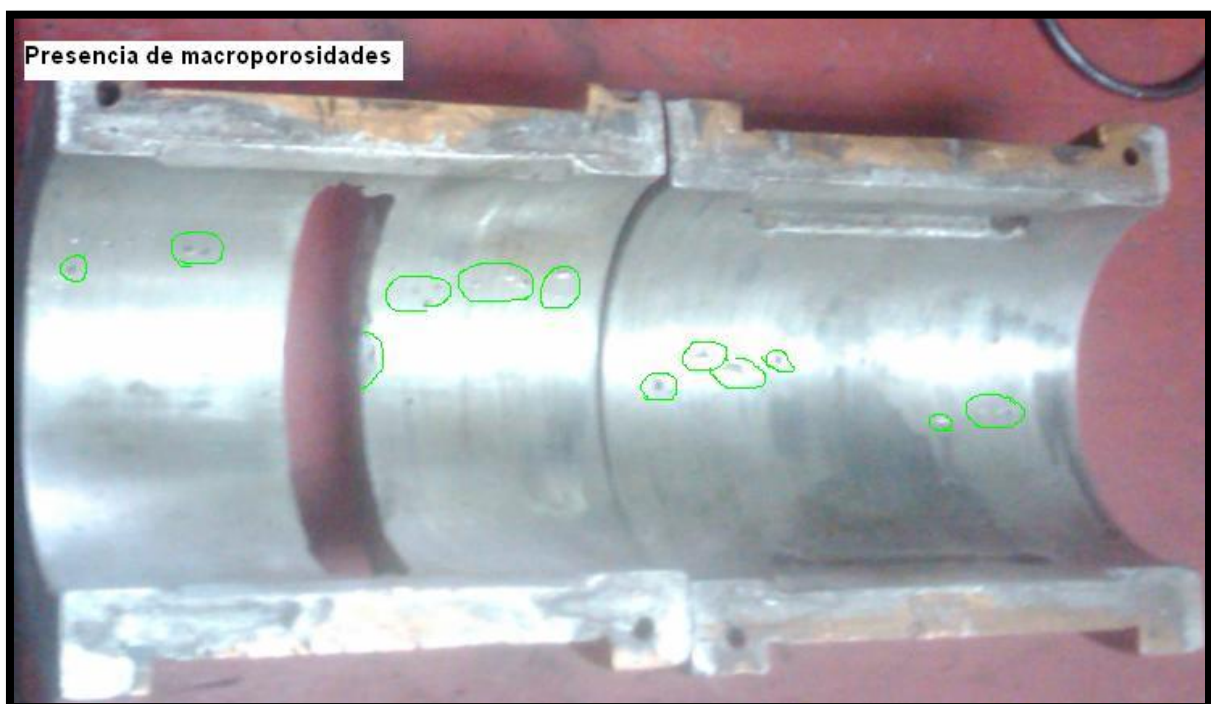
Figura 11, Cojinetes reconstruidos de manera artesanal con presencia de macro porosidades en su superficie.

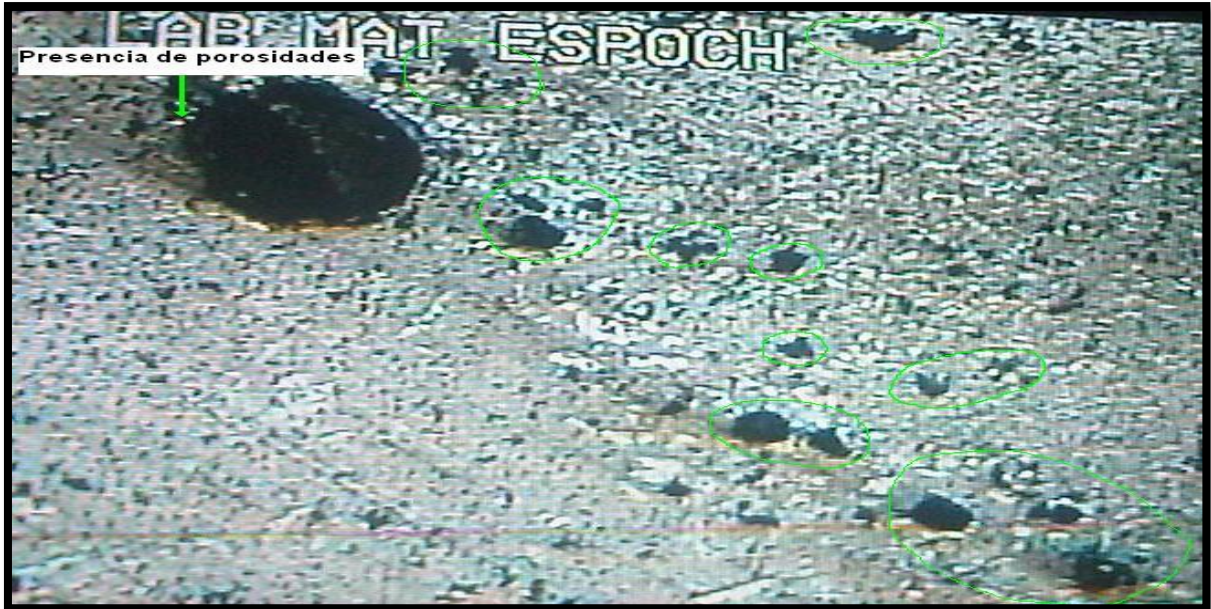
Se ha realizado un análisis macro y microscópico, en el análisis macro se observan porosidades de diferentes medidas, como se puede visualizar en la siguiente figura.

Figura 15. Análisis macro de un cojinete reconstruido con caudín

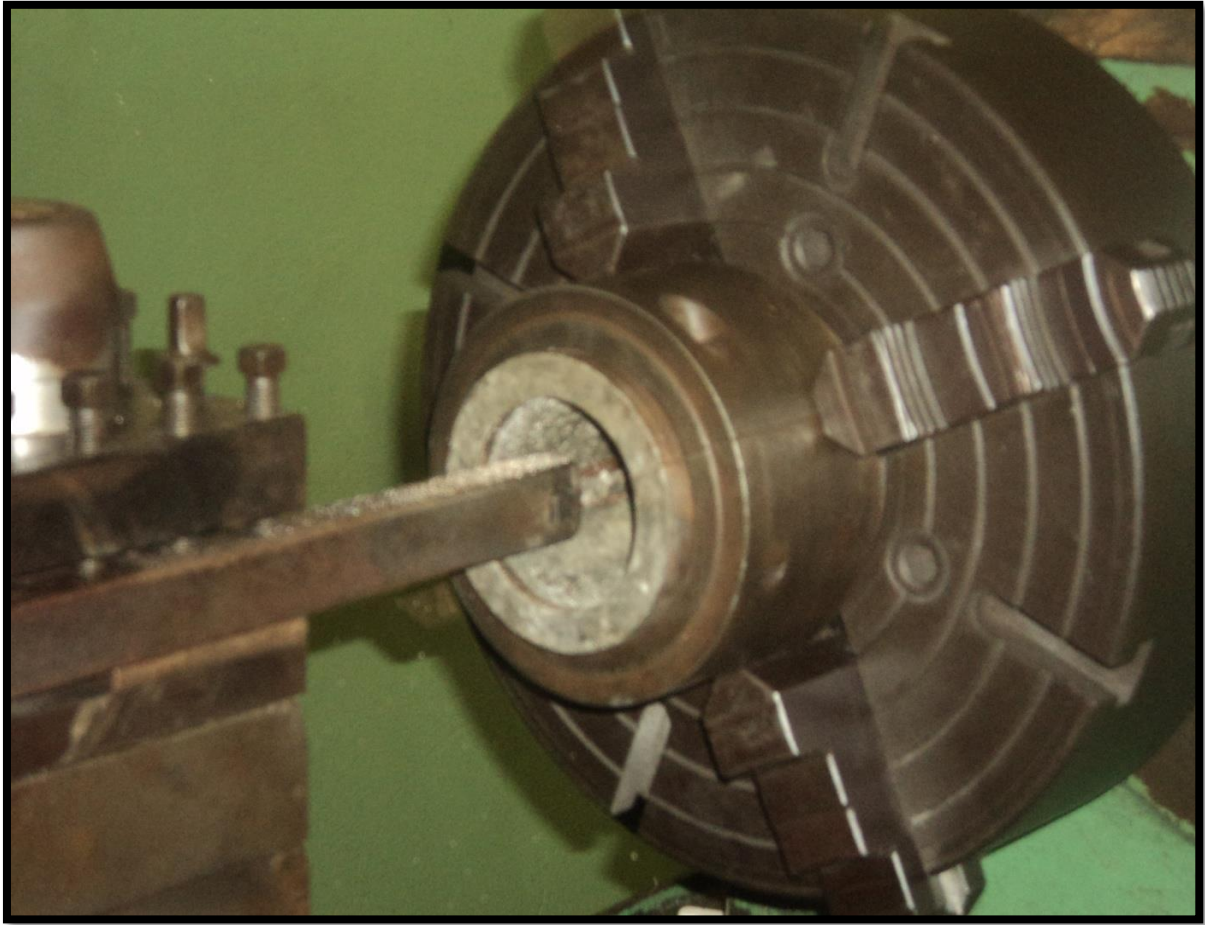
Figura 42. Cojinete revestido durante su maquinado final.

- ⤴ Una vez alcanzado los 365 °C se procede al vertido del colado dentro del dispositivo móvil para que este comience el trabajo de distribución mediante fuerza centrífuga.
- ⤴ Una vez finalizado este proceso dejamos reposar el cojinete para dentro del dispositivo para evitar que nuestro cojinete sufra un cambio drástico de temperatura.
- ⤴ Finalmente se lo lleva al taller mecánico en donde se procederá a dar la medida a la cual trabajara el cojinete de este modo concluimos con el trabajo de reconstrucción.

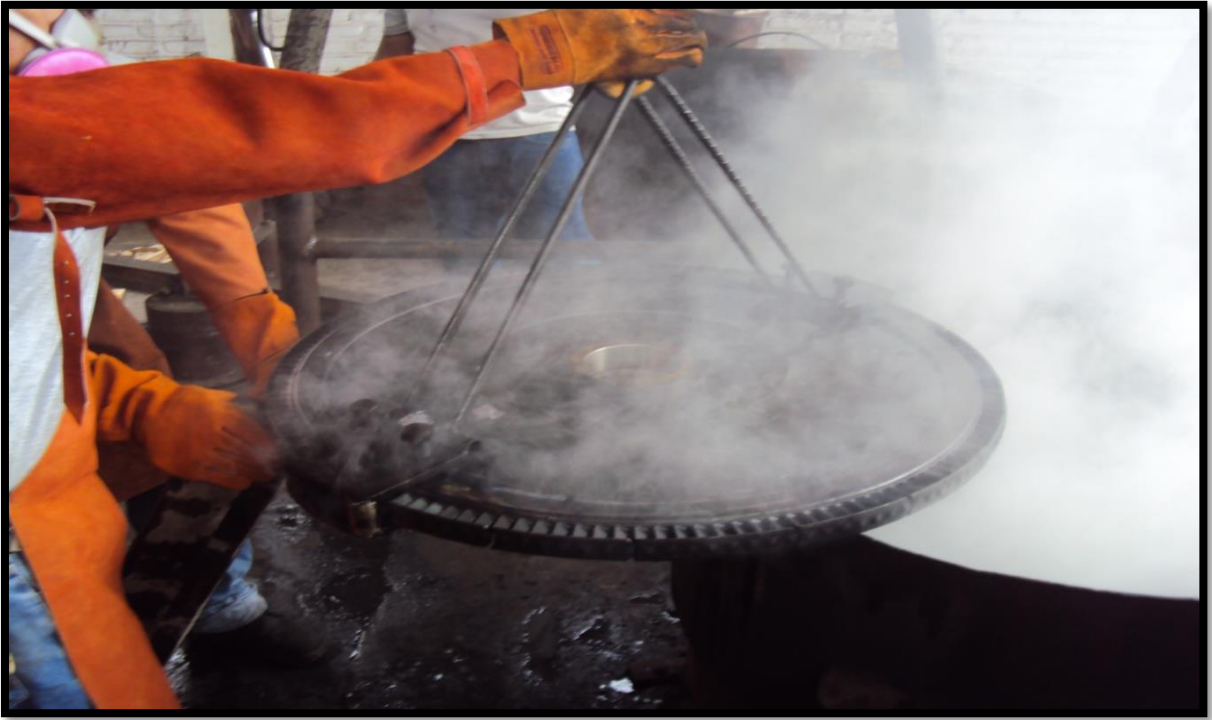
Disco de turbina dilatado por el calor.
