UNIVERSIDAD ESTATAL DE MILAGRO

PROYECTO DE INVESTIGACIÓN APLICADA Y / O DE DESARROLLO

MAGÍSTER SEGURIDAD Y SALUD EN EL TRABAJO

DISEÑO E IMPLEMENTACIÓN DE MEJORAS OPERATIVAS Y PREVENTIVAS EN LOS PIN STATION DE UN PUERTO DE POSORJA PARA LA REDUCCIÓN DE RIESGOS LABORALES EN MANIOBRAS DE ESTIBA Y LA OPTIMIZACIÓN DE LA SEGURIDAD DEL PERSONAL OPERATIVO

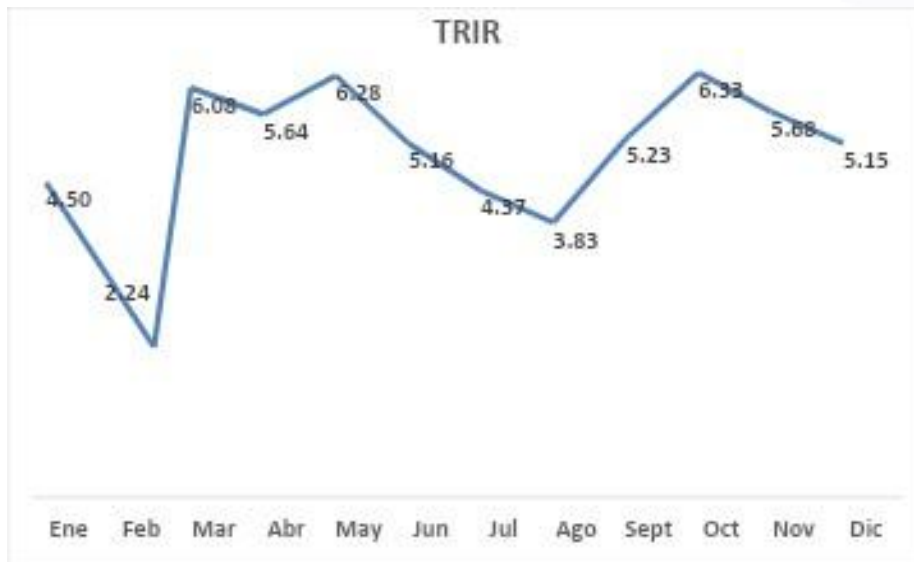
Figura 1

TRIR 2025

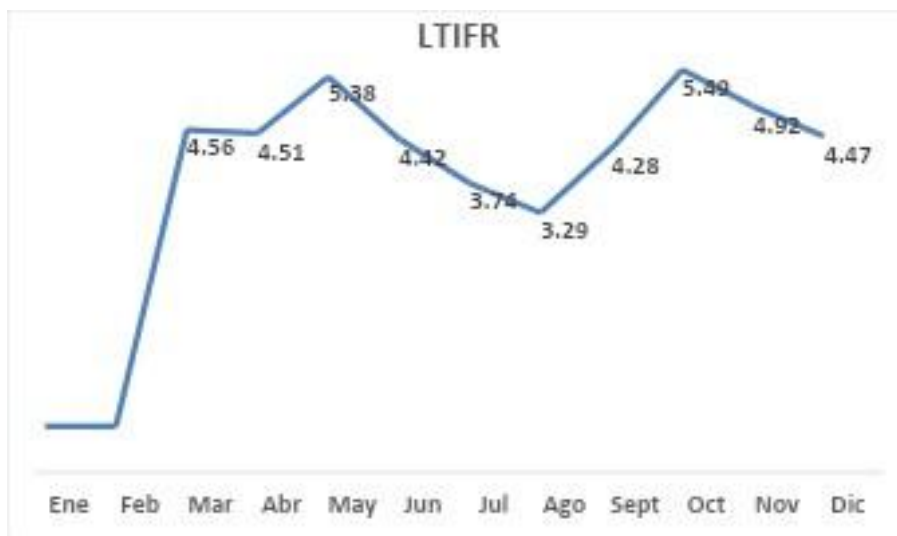
Figura 2

LTIFR 2025

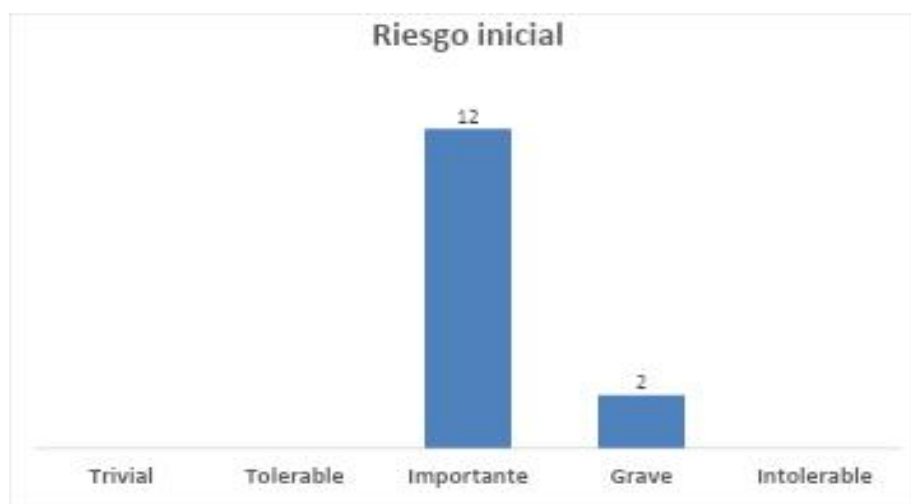
Figura 3

Riesgos Inherentes 2025

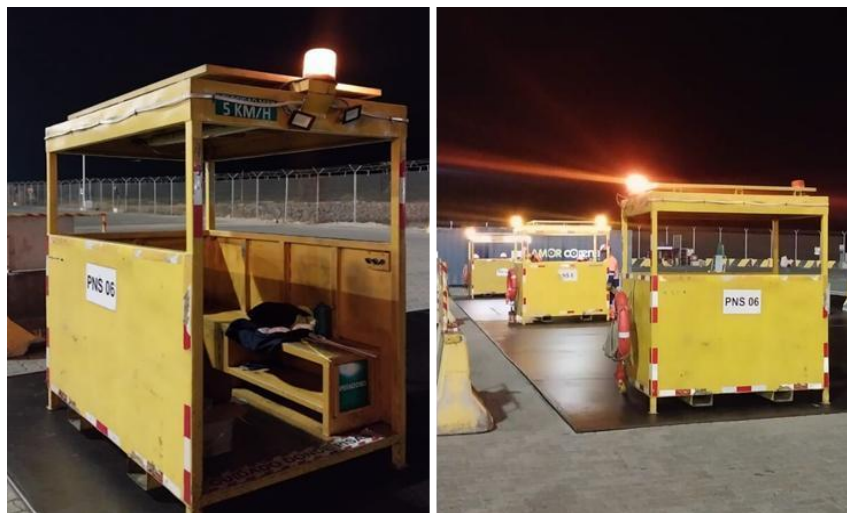
Figura 4

Fallas en la iluminación en casetas de PNS.

Nota. Registro fotográfico de Karen López y Michael Sauhing tomado durante la evaluación inicial de condiciones en casetas PNS.

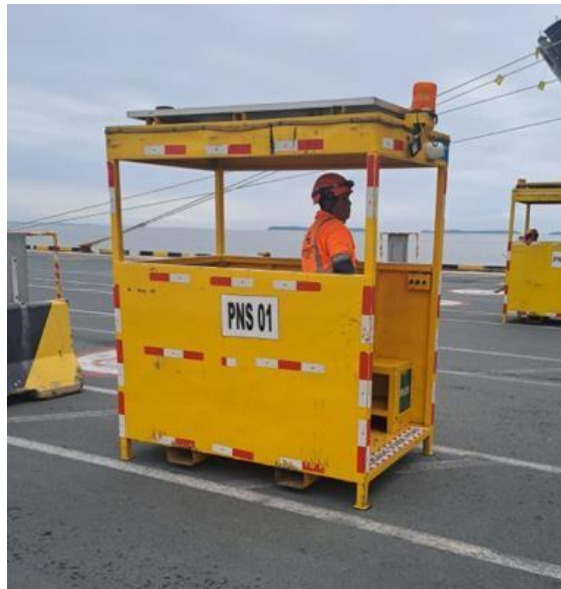
Figura 6

- Espacio reducido de circulación.

Caseta de PNS estrecha

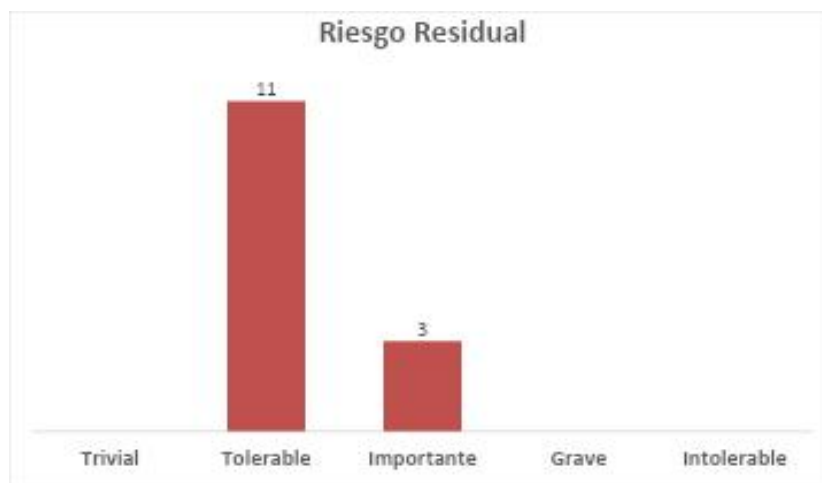
Figura 7

Riesgos Residuales 2026

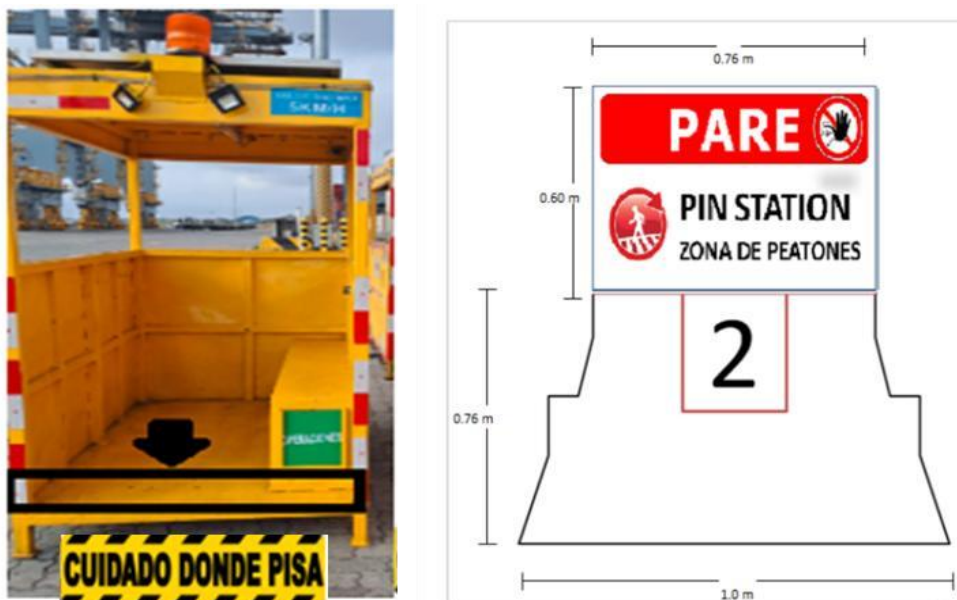
Figura 9

Rediseño de señalización para zona PNS

Nota. Diseño conceptual de casetas PNS elaborado por Karen López y Michael Sauhing como propuesta de mejora dentro del paquete integrado de mejoras.

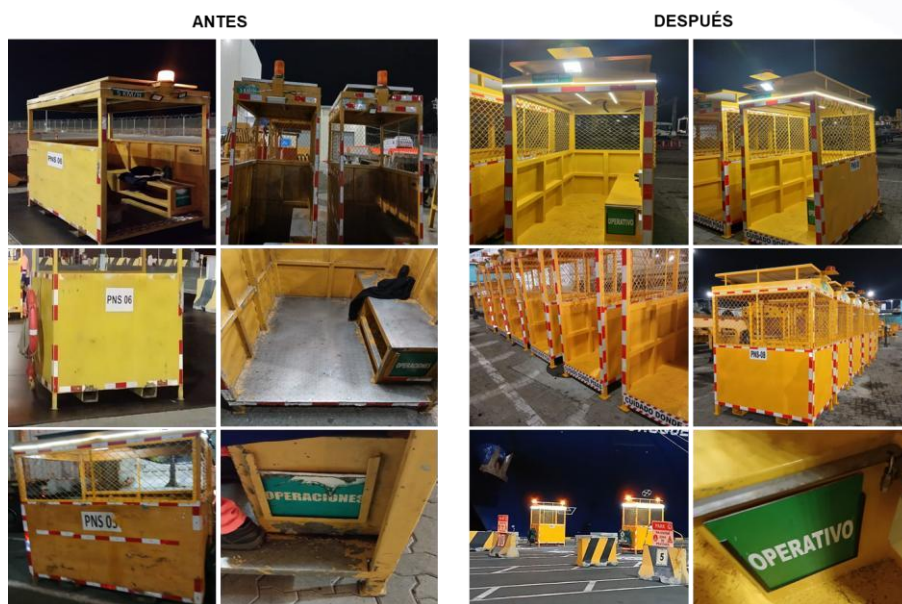
Figura 10

Antes y después de Pin Stations

Nota. Registro fotográfico de Karen López y Michael Sauhing que evidencia condiciones antes y después de la intervención en Pin Stations.

Los resultados obtenidos evidencian una mejora sustancial en las condiciones de seguridad del área de Pin Station, pasando de un 67% de falencias identificadas en la línea base a un cumplimiento del 100% posterior a la implementación del paquete integrado de mejoras preventivas. Este cambio no solo representa una corrección de condiciones subestándar, sino que demuestra la efectividad de la intervención desde un enfoque estructural y sistémico de la gestión del riesgo.

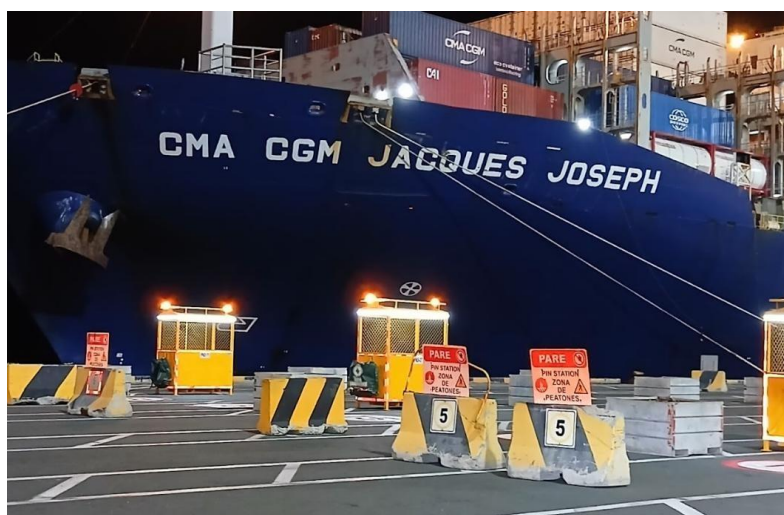
Figura 11

Zona de PNS con las mejoras implementadas

Nota. Registro fotográfico de Karen López y Michael Sauhing que evidencia condiciones antes y después de la intervención en Pin Stations.

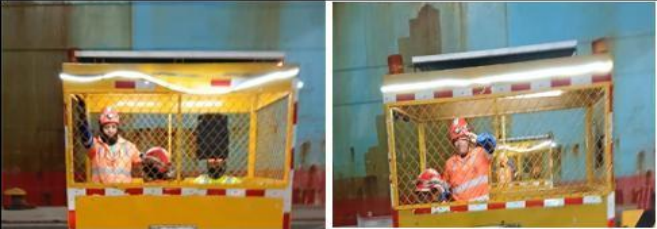
ITEM	SI	NO	COMENTARIO	EVIDENCIA FOTOGRAFICA
1	Los pinning stations estarán equipadas con una luz ámbar intermitente conectada a la energía solar y/o a la batería. Para aumentar la visibilidad del pinning station.		X	2 de 6 casetas de Pin Station no tienen sus balizas funcionales.

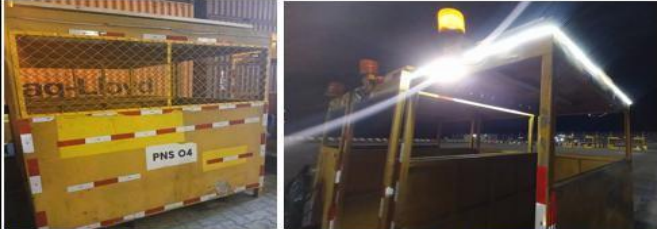
2	Los pinning stations tendrán instalados asientos internos adecuados. Para que el personal disponga de un lugar donde descansar y esperar con seguridad la llegada de los contenedores.	X			
3	Los pinning stations tendrán instalada una iluminación interna y externa adecuada. Para ayudar al personal a instalar y retirar los twistlocks o a comprobar el papeleo.		X	4 de 6 casetas de Pin Station no tienen sus linternas internas y externas.

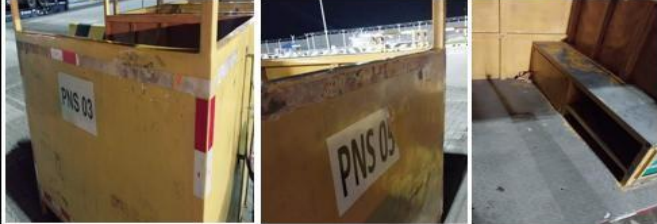
4	Los pinning stations estarán pintadas de un color muy visible. Para garantizar una gran visibilidad a distancia o con poca luz.		X	6 de 6 casetas de Pin Station presentan deficiencias de pintura tanto externa como interna.

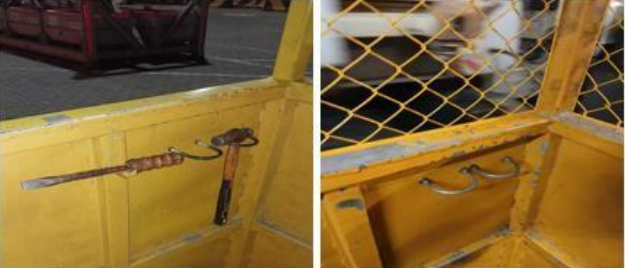
5	Los twistlock bins se situarán delante de los Pin Stations. (distancia mínima de 5000mm). Se utilizarán como barrera de protección física.	X			
6	Los pinning stations deben estar equipadas con herramientas manuales, como martillos, cinceles (con protección para las manos), etc. Para liberar twistlocks atascados.	X			
7	Los pinning stations estarán equipadas con una caja de herramientas. Para guardar herramientas manuales. Por ejemplo, martillo, cincel (con protección para las manos), etc.		X	No se cuenta con una caja de herramientas en los Pin Station, se almacenan dentro de las casetas.

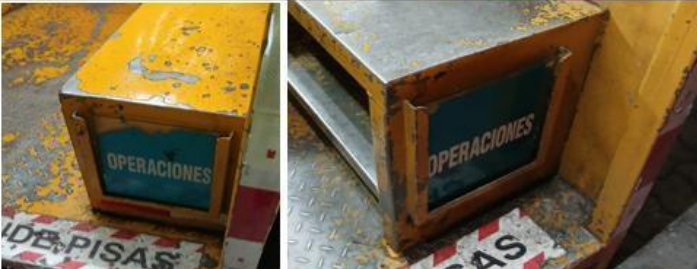
8	Los pinning stations estarán equipadas con señales de "en servicio/fuera de servicio" que puedan cerrarse con llave en el exterior del pinning station.		X	6 de 6 casetas de Pin Station tienen señáleticas que no se pueden cerrar con llave.

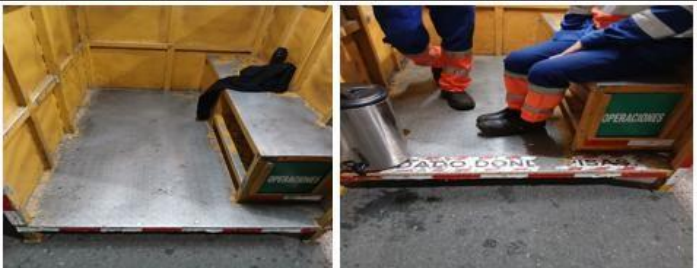
9	El peldaño de entrada a las estaciones de pesas tendrá la señalización "cuidado al pisar". Para informar y mantener al personal al salvo de niveles de suelo desiguales o irregulares.		X	4 de 6 casetas de Pin Station tienen señáleticas en malas condiciones.

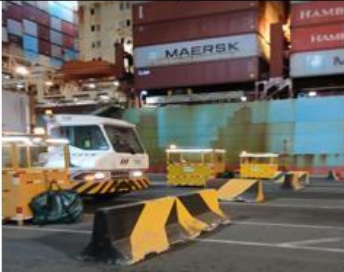
10	Se instalará una señalización en la parte delantera de los pinning stations, el cono de seguridad móvil y/o el contenedor de cierre por torsión (Límite de velocidad 5 km). Para informar a los operadores de ITV cuál es el límite de velocidad aceptable al entrar en la zona de cierre/desbloqueo del pinning station.		X	No se tienen letreros de señalización para límite de velocidad.

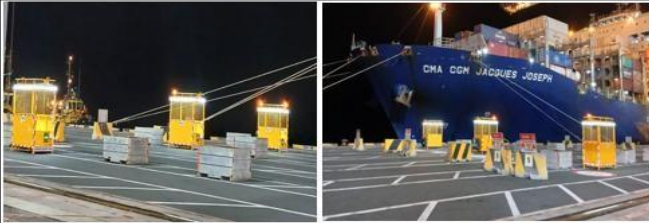
ITEM	SI	NO	COMENTARIO	EVIDENCIA FOTOGRAFICA
1	Los pinning stations estarán equipadas con una luz ámbar intermitente conectada a la energía solar y/o a la batería. Para aumentar la visibilidad del pinning station.	X		6 de 6 casetas de Pin Station tienen sus balizas funcionales.

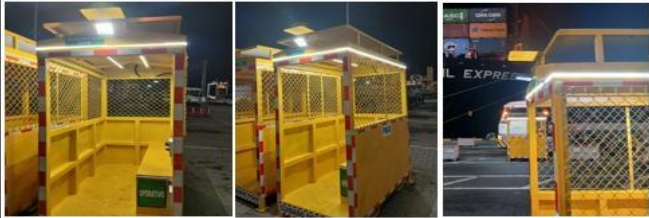
2	Los pinning stations tendrán instalados asientos internos adecuados. Para que el personal disponga de un lugar donde descansar y esperar con seguridad la llegada de los contenedores.	X			
3	Los pinning stations tendrán instalada una iluminación interna y externa adecuada. Para ayudar al personal a instalar y retirar los twistlocks o a comprobar el papeleo.	X		6 de 6 casetas de Pin Station tienen sus lunitarias internas y externas.

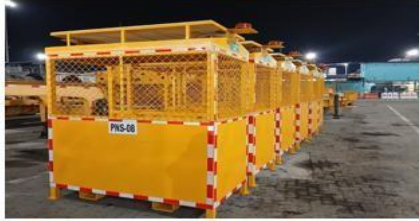
4	Los pinning stations estarán pintadas de un color muy visible. Para garantizar una gran visibilidad a distancia o con poca luz.	X		6 de 6 casetas de Pin Station presentan pintura tanto externa como interna en buenas condiciones.

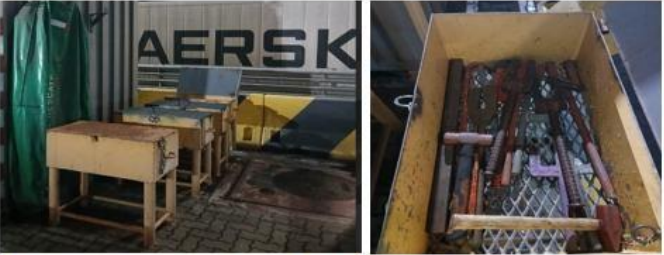
5	Los twistlock bins se situarán delante de los Pin Stations. (distancia mínima de 5000mm). Se utilizarán como barrera de protección física.	X			
6	Los pinning stations deben estar equipadas con herramientas manuales, como martillos, cinceles (con protección para las manos), etc. Para liberar twistlocks atascados.	X			
7	Los pinning stations estarán equipadas con una caja de herramientas. Para guardar herramientas manuales. Por ejemplo, martillo, cincel (con protección para las manos), etc.	X		Se implementan 4 cajas de herramientas en los Pin Station (1 por equipo) para el almacenamiento de herramientas.

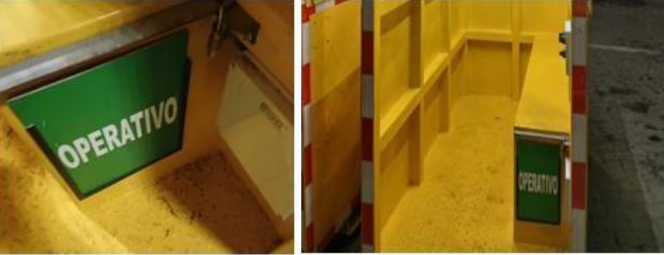
8	Los pinning stations estarán equipadas con señales de "en servicio/fuera de servicio" que puedan cerrarse con llave en el exterior del pinning station.	X		6 de 6 casetas de Pin Station tienen señales que se pueden cerrar con llave.

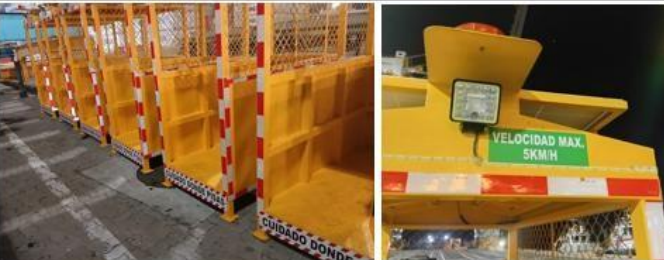
9	El peldaño de entrada a las estaciones de pesas tendrá la señalización "cuidado al pisar". Para informar y mantener al personal a salvo de niveles de suelo desiguales o irregulares.	X		6 de 6 casetas de Pin Station tienen señales en buenas condiciones.

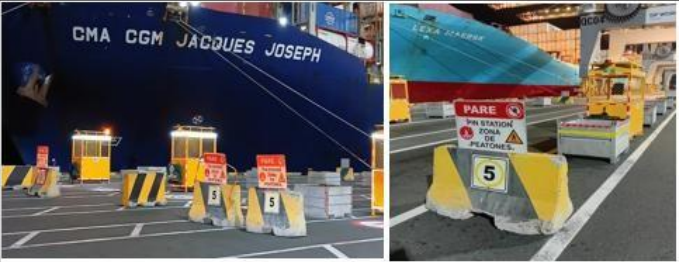
10	Se instalará una señalización en la parte delantera de los pinning stations, el cono de seguridad móvil y/o el contenedor de cierre por torsión (Límite de velocidad 5 km). Para informar a los operadores de ITV cuál es el límite de velocidad aceptable al entrar en la zona de cierre/desbloqueo del pinning station.	X		Se tienen letreros de señalización para limite de velocidad.

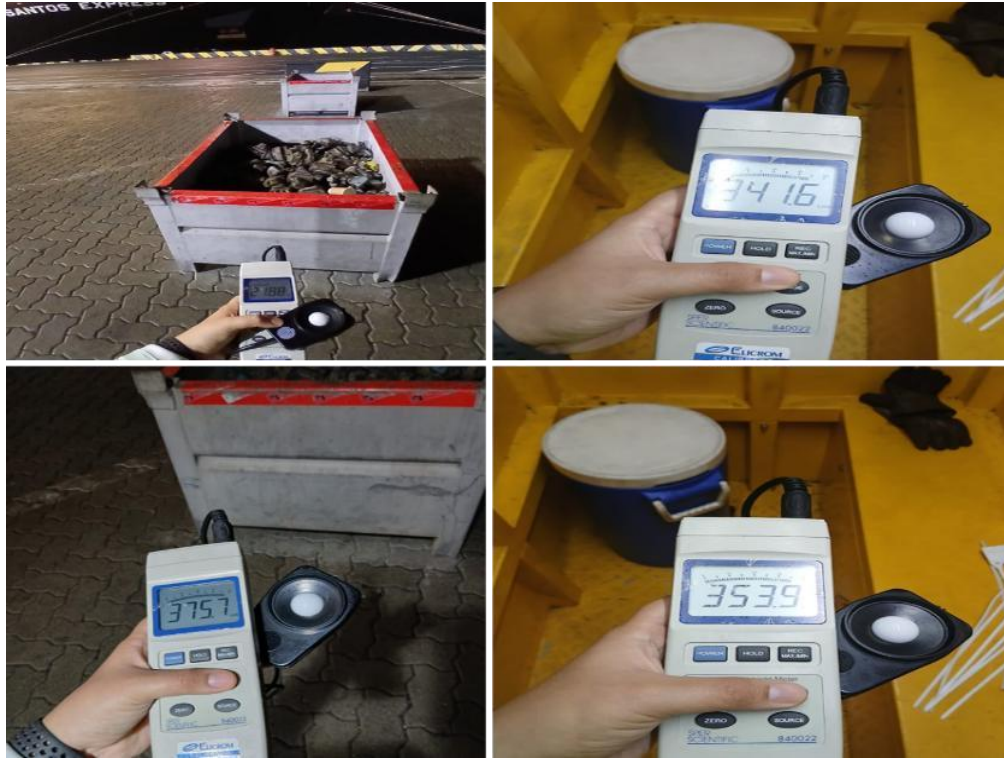
Figura F1

Evidencias fotográficas de evaluación final

Nota. Registro fotográfico de Karen López y Michael Sauhing durante la evaluación final de niveles de iluminación en Pin Station.
