**PROYECTO DE GRADO PREVIO A LA OBTENCIÓN DEL TÍTULO DE:
INGENIERO INDUSTRIAL MENCIÓN EN MANTENIMIENTO MECÁNICO**

**RECONSTRUCCIÓN DE COJINETES DE DESLIZAMIENTO DE LA TURBINA
TURBODYNE DEL TERCER MOLINO DEL TRAPICHE "B" EN EL INGENIO SAN
CARLOS MEDIANTE EL PROCESO DE FUNDICIÓN CENTRIFUGA.**

AUTORES: ANDRADE PEÑA SERGIO DENNIS
SALAZAR QUIJIJE PEDRO JACINTO

MILAGRO, JULIO DEL 2012

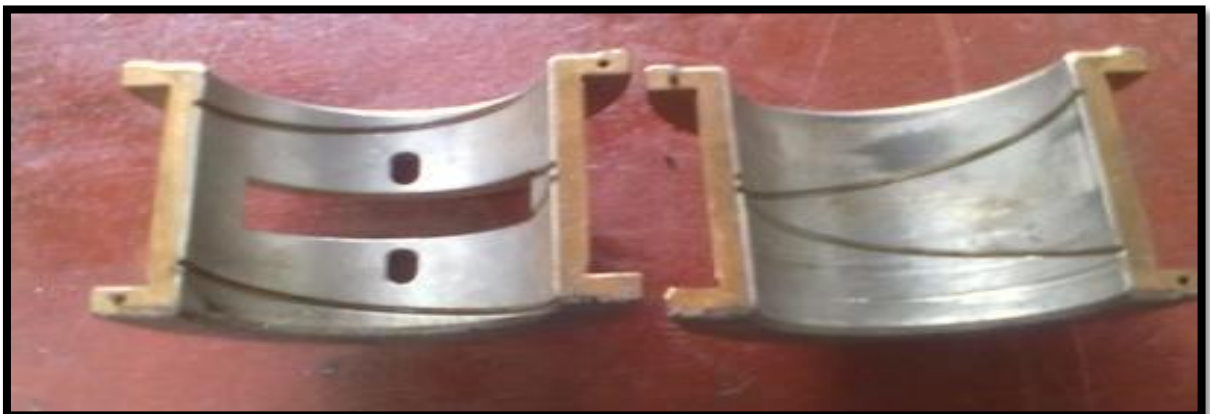
Figura 2. Cojinetes de deslizamiento.

- Material: Bronce recubierto con aleación base estaño
- Diámetro interno: 76.11mm
- Diámetro externo: 114mm
- El recubrimiento es de 1.59mm (1/16") por radio

Por el síntoma presente de exceso de vibración en este equipo se procede a realizar la revisión del mismo, se desmonta la tapa del cojinete posterior observándose **la chapa fundida y el eje de la turbina donde se asienta la chapa con ralladuras profundas, lo cual nos inducía una falla de lubricación**

- Se rectificó eje lado posterior y quedo con un **diámetro de 100.74mm (3.966")**.
- se maquina un juego de cojinetes de deslizamiento lado posterior quedo con un **diámetro interior de 100.89mm (3.972")**.
- Se desmonta primer disco luego se rellena con soldadura el diámetro interno y se lo rectifica dejándolo **con 0.23mm (0.009")** de interferencia con respecto al eje
- Se maquina anillos deflectores para laberintos con bocín de acero SAE 1045 para sustituirlos por los anillos que presentan desgaste
- Se maquina un tope para colocar delante del primer disco dejándolo **con 0.31mm (0.012") de ajuste de interferencia**
- Se preparan calibres pasa y no pasa comprobadores para comprobar la dilatación del disco en el proceso de calentamiento para montaje del disco.

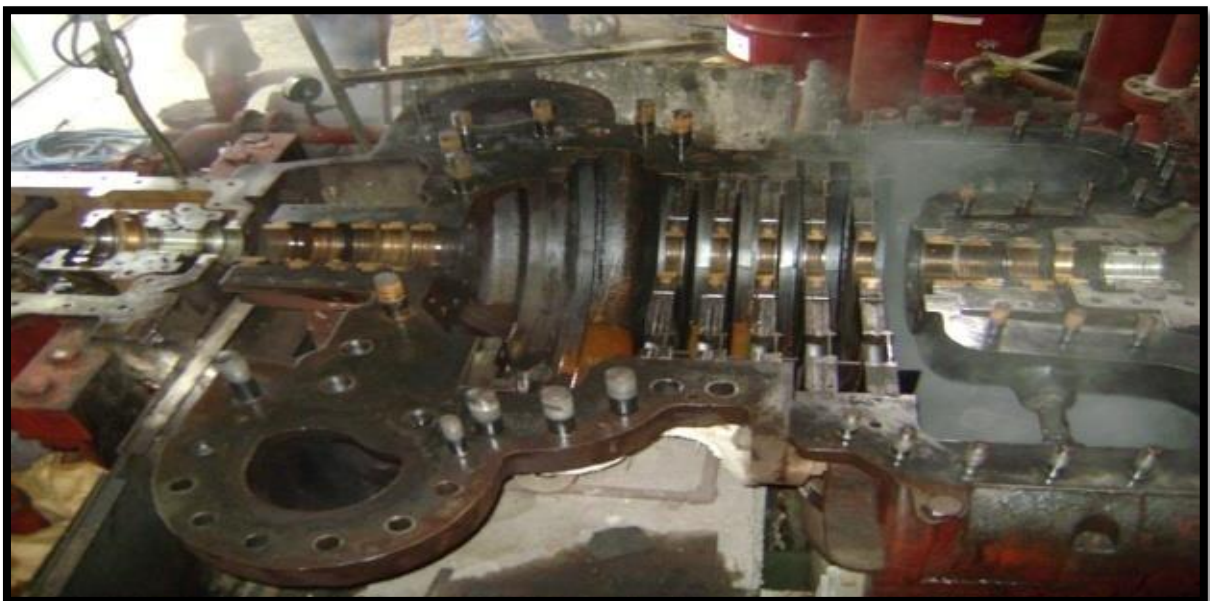
Figura 7. Vista superior de los laberintos de la turbina.

FALLA. Contaminación del aceite

- Desmontaje del rotor y elementos de la turbina.
- Limpieza y asentamiento de sellos de laberinto en sus respectivas posiciones, inclusive fue necesario remplazar resortes ya deformados por su trabajo.
- Limpieza de intercambiadores de aceite, condensador y tanque de depósito de aceite.
- Limpieza e inspección de tapa y carcasa de turbina, se retira eje de taller mecánico una vez comprobada todas las medidas, se puede apreciar en la foto el eje de la turbina con sus respectivos discos.

SOLUCION. Un problema latente la contaminación del aceite con condensado, falla que también se logro corregir con la limpieza y ajuste de sellos de laberinto.

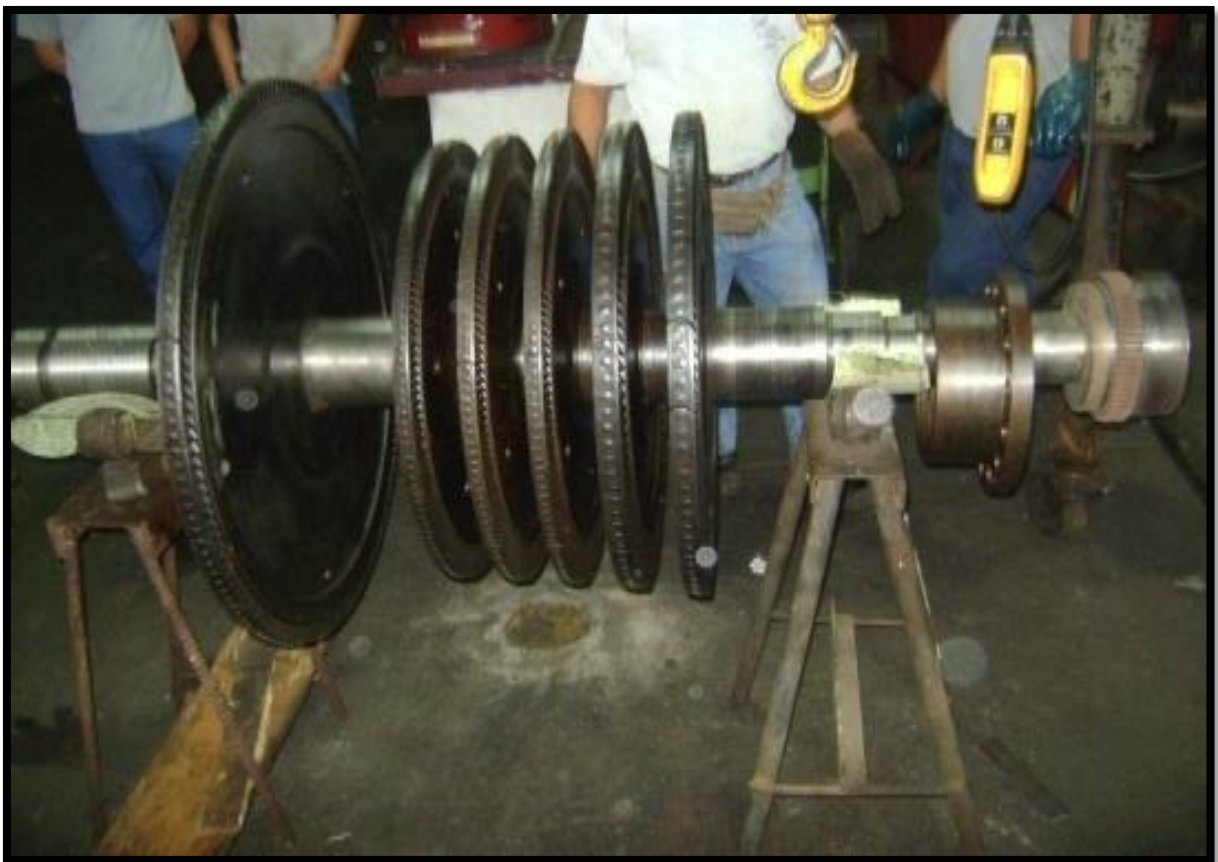
Figura 8. Rotor previo al proceso de armado de disco

FALLA. El primer disco de la turbina se encontró en estado flojo.

DIAGNOSTICO. Esta falla pudo haberse producido por varios factores entre ellos un vapor de mala calidad con baja temperatura, propicio para crear un golpe de agua, o otro efecto como lo es una excesiva temperatura del vapor que trabajando en forma continua puede llegar a causar la perdida de interferencia del disco con respecto al eje.

- Ensamblaje del rotor de la primera etapa: Se preparó una cuba para poder calentar en baño de aceite al disco, con un serpentín que fue alimentado con dos equipos de oxicorte con adaptadores. Se mantenía constante el control de la temperatura con la finalidad de que el aceite que calentábamos para dilatar el disco, no llegue al punto de inflamación. Paralelamente para facilitar

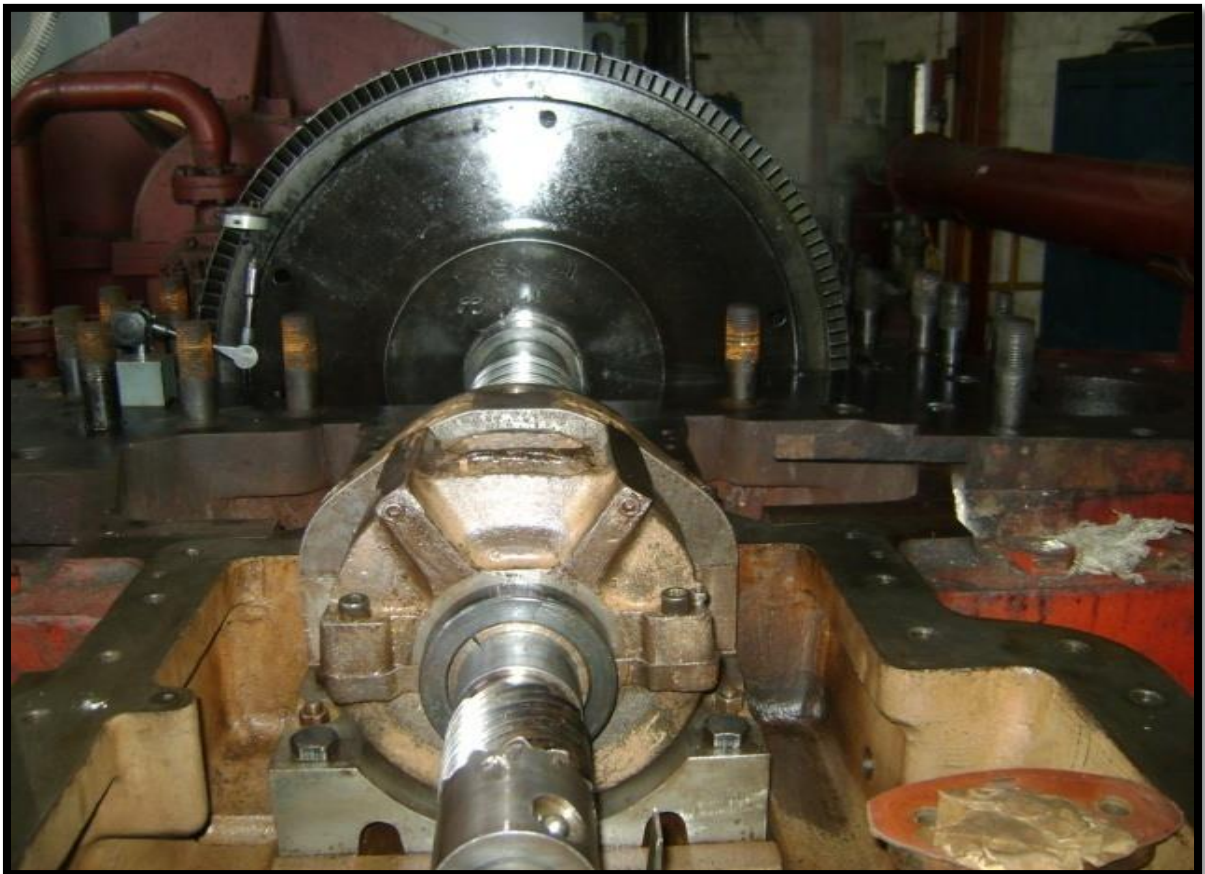
Figura 9. Rotor de turbina alojado en sitio de trabajo

1	Juego axial se tiene	0.28mm (0.011")
2	Claro de toberas primera etapa cerrado	0.99mm (0.039")
3	Claro de toberas etapa abierto	1.27mm (0.050")
4	Radial de chapa lado gobernador	0.13mm – 0.15mm (0.005"- 0.006")
5	Radial lado opuesto	0.15mm (0.006").

- Se mando a balancear rotor con acople a la compañía Vibratex, para luego proceder al montaje del mismo.
- Ajustes y calibraciones en la turbina.
- Montaje de tapa superior, sistemas de regulación y disparo.
- Se procede a colocar aceite nuevo para el sistema de lubricación y regulación de la turbina, con aceite Shell Turbo T-68 (180 galones).

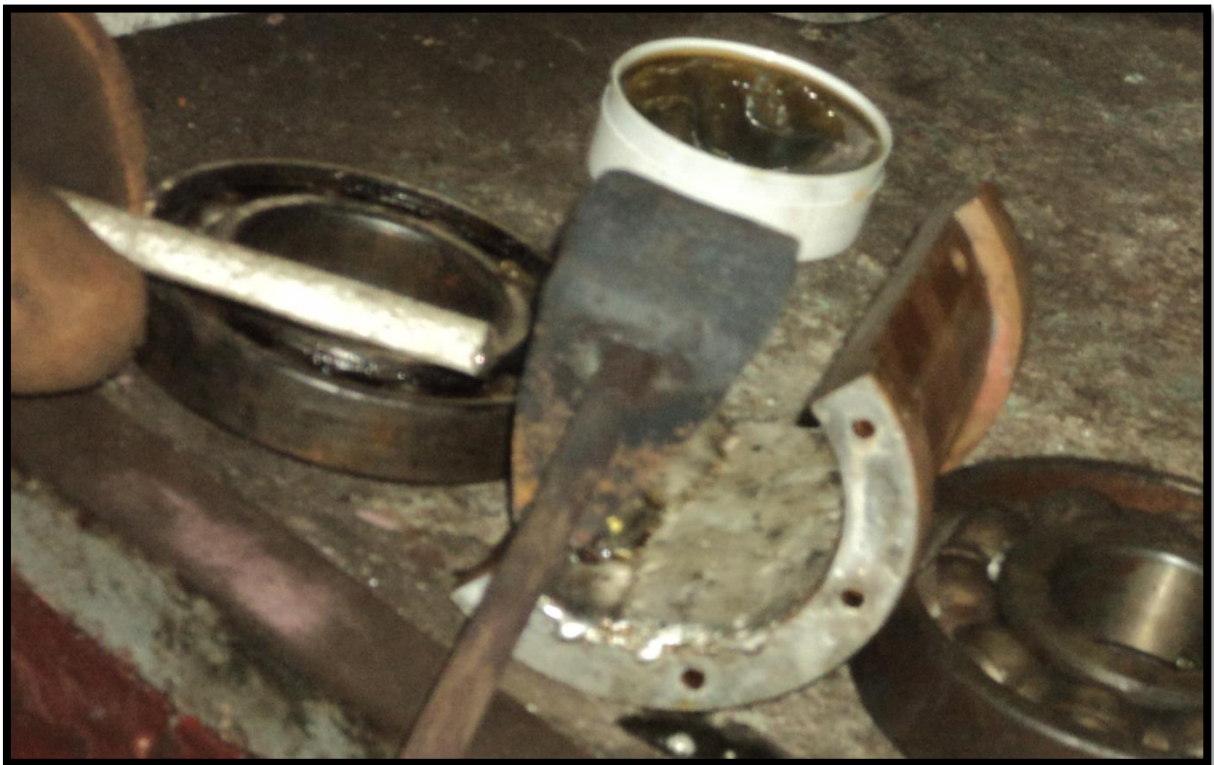
Figura 14. Método de aplicación manual de magnolia fundida por caudín.

Se puede visualizar muchas macro porosidades sobre la superficie del cojinete reconstruido mediante el proceso de aplicación de magnolia fundida por caudín, las discontinuidades y las impurezas que se presentaron durante el proceso de reconstrucción afectaron directamente a la calidad del acabado.

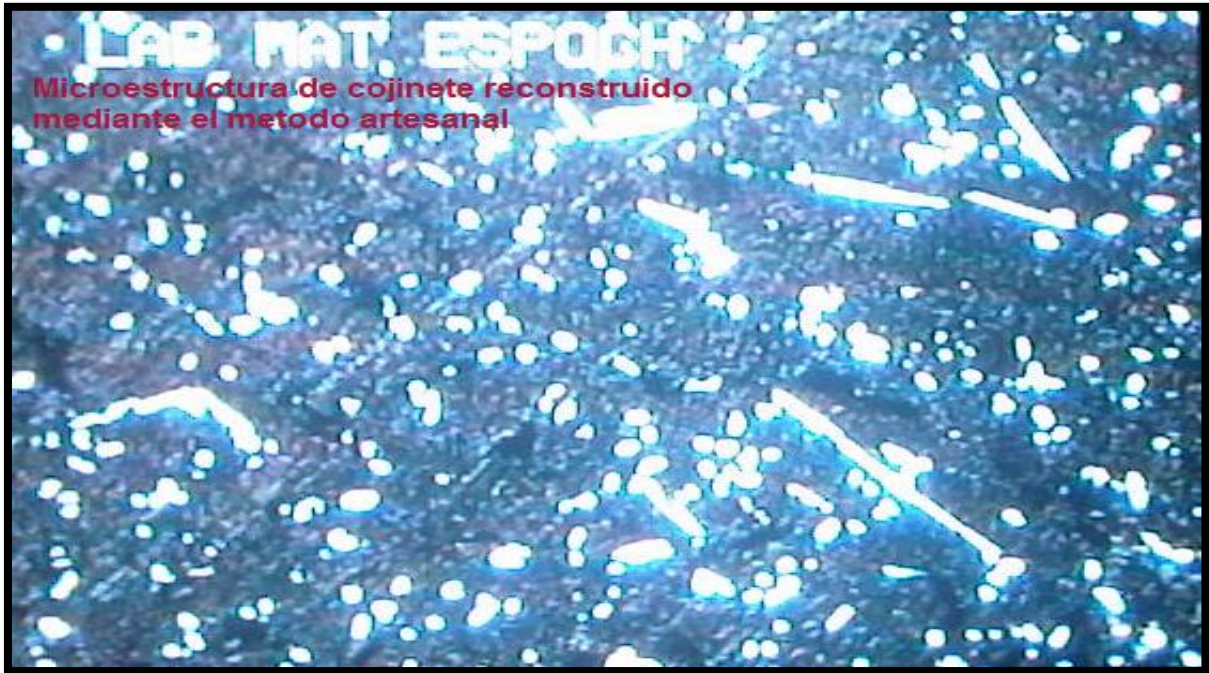
Figura 16: Cojinete de fricción recubierto con Babbitt y rectificada expuesta 10 segundos al ataque químico, con $10\times=375\mu\text{m}$ de aumento.

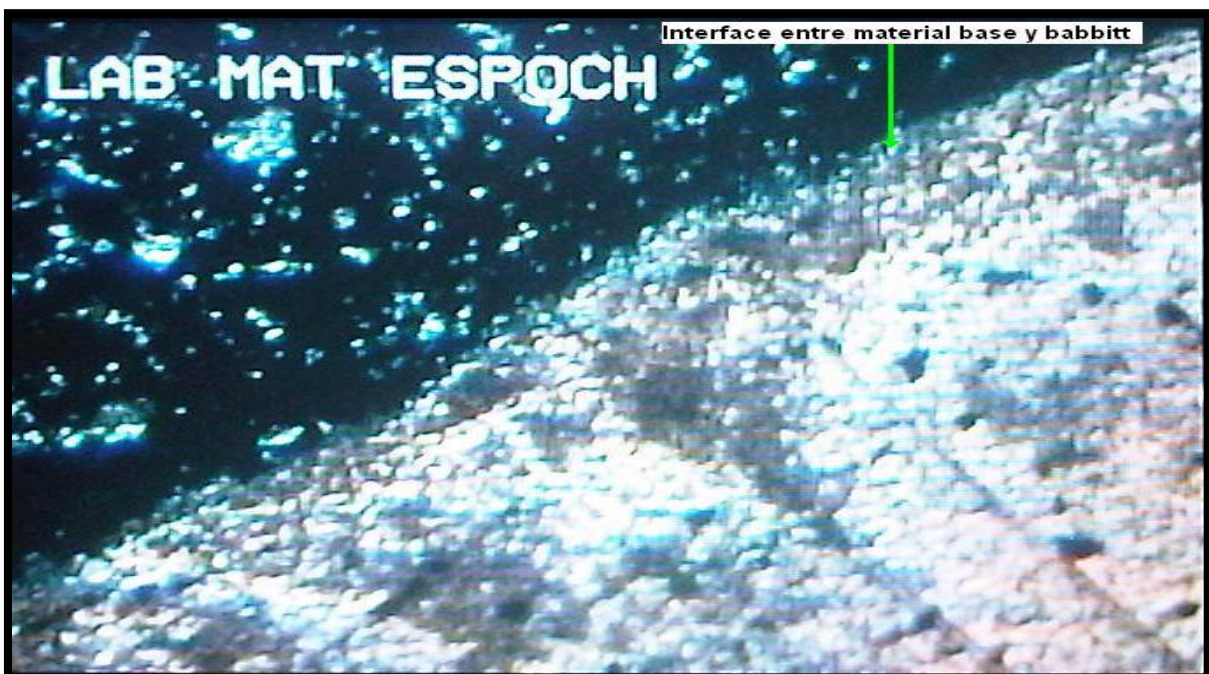
Figura 17: Cojinete de fricción cubierto con Babbitt y sin rectificar expuesta 10 segundos al ataque químico, con $10\times=375\mu\text{m}$ de aumento. Lado. Der. Interface entre el recubrimiento y el metal base.

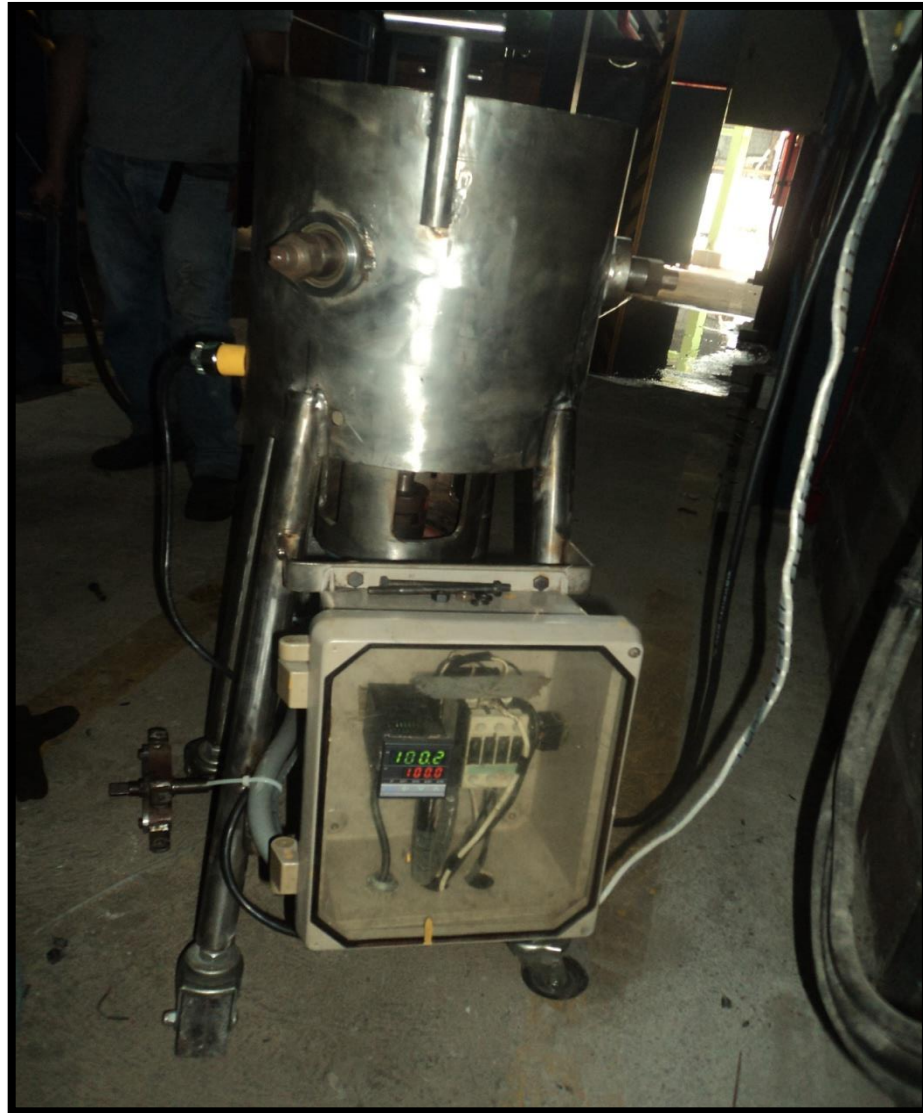
Figura 37. Máquina para reconstrucción de cojinetes.

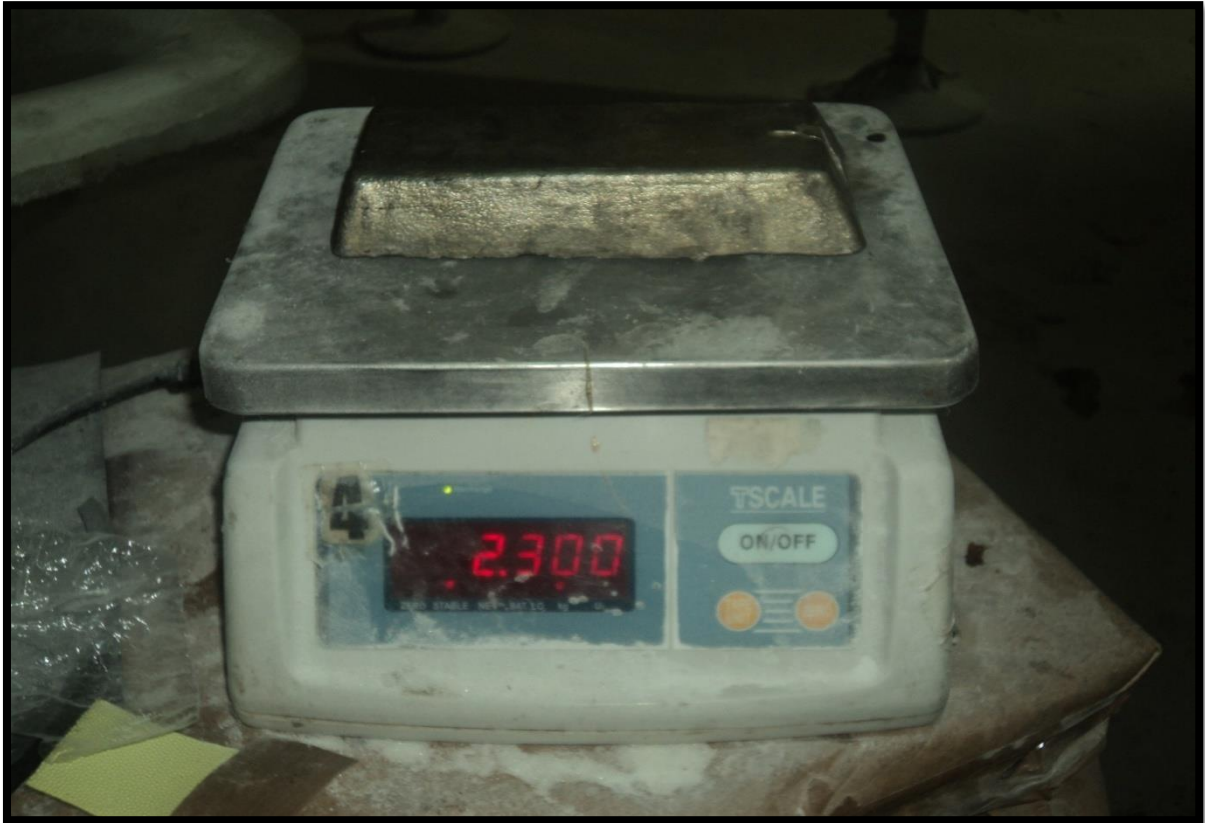
logramos mejorar la macro estructura del cojinete garantizando de esta forma una mayor fijación del babbitt y finalmente se debe elegir la cantidad adecuada del material de aporte es decir babbitt.

Figura 38. Peso del babbitt antes de fundir.

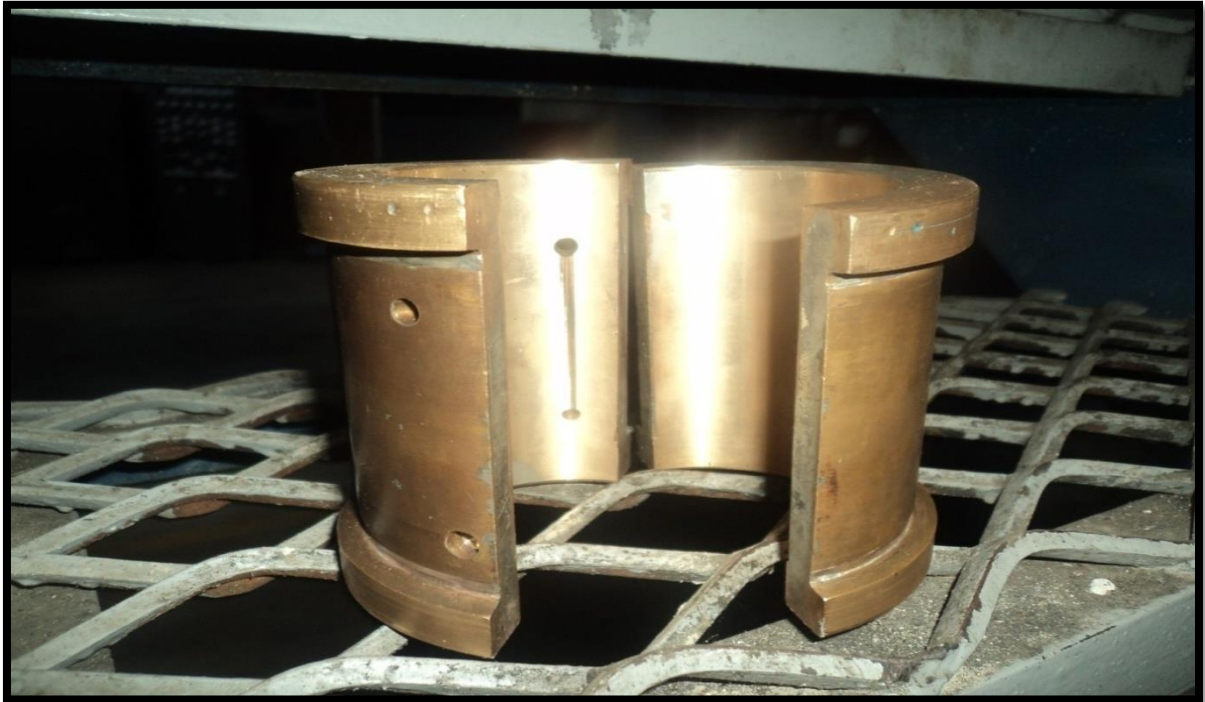
- ✦ Realizar una limpieza general del cojinete con el fin de eliminar cualquier tipo de impurezas, ya sean residuos dejados por capas anteriores o cualquier tipo de impurezas que pueda afectar a la reconstrucción, a la vez que se le debe dar un acabado con cierta rugosidad para que esto facilite la adherencia de la nueva capa.

Figura 39. Cojinete sometido a limpieza superficial.

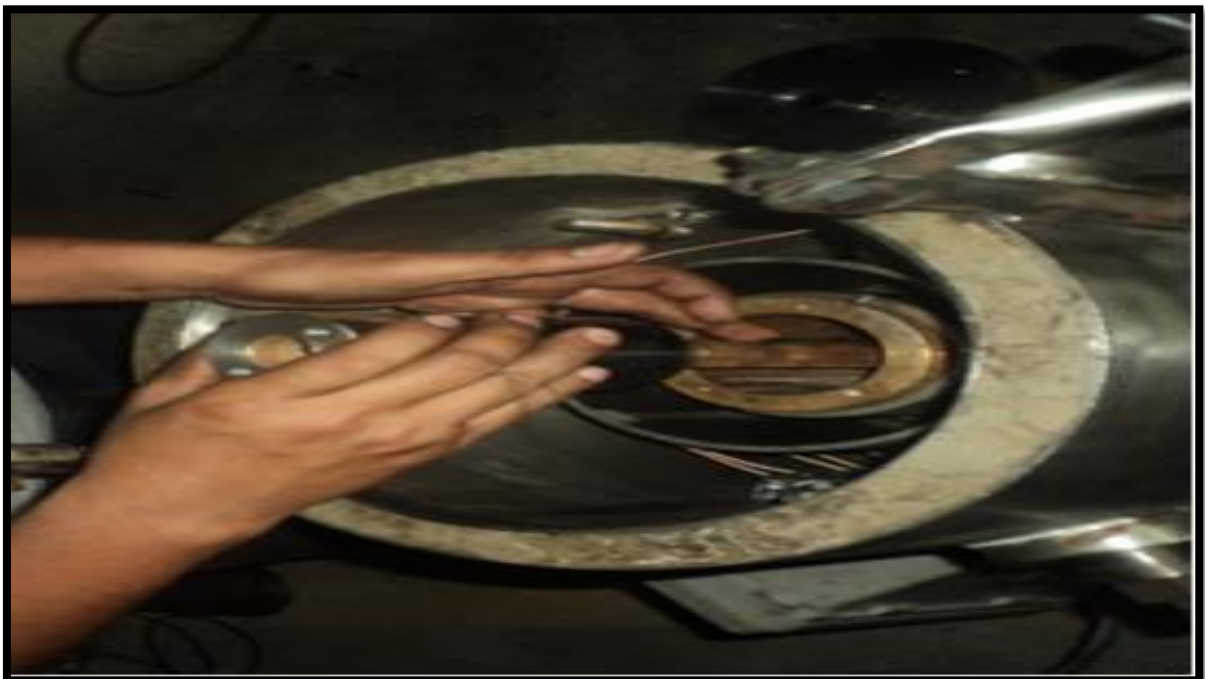
- ⤴ Se colocan los cojinetes a ser revestido dentro del dispositivo móvil, debe ser asegurado para luego proceder a elevar la temperatura del cojinete y así prepararlo para aplicarle el babbitt.

Figura 40. Cojinetes dentro del dispositivo móvil.

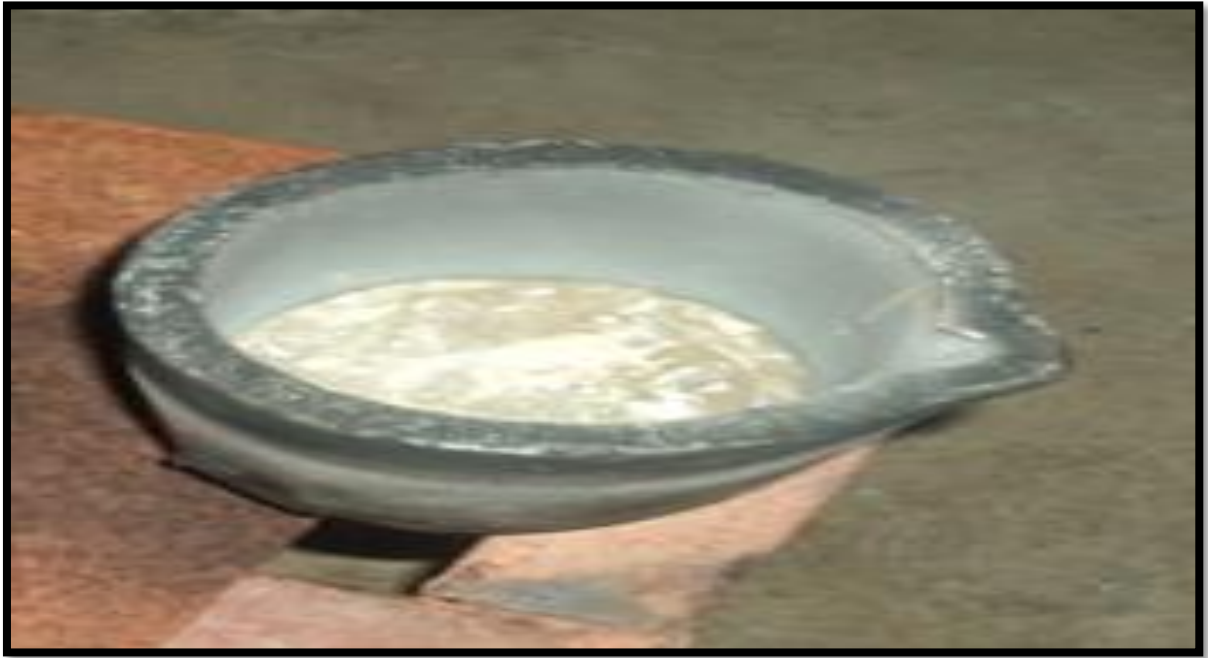
- ⤴ Se debe calentar el babbitt fuera de la máquina para que este llegue a su estado líquido, luego será vertido dentro del dispositivo móvil el cual se encontrara girando, así paulatinamente este se irá acoplando a las paredes del cojinete.

Figura 41. Babbitt en estado líquido dentro del crisol.

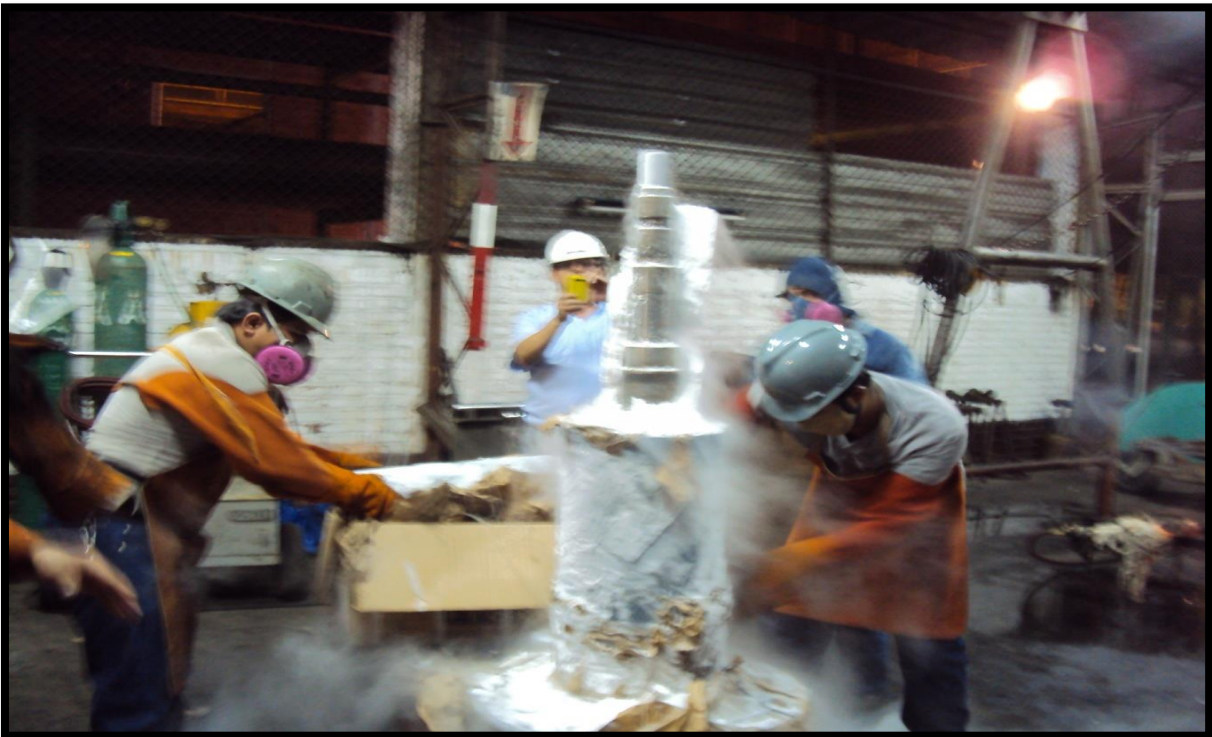
Eje de turbina contraído con la aplicación hielo seco.

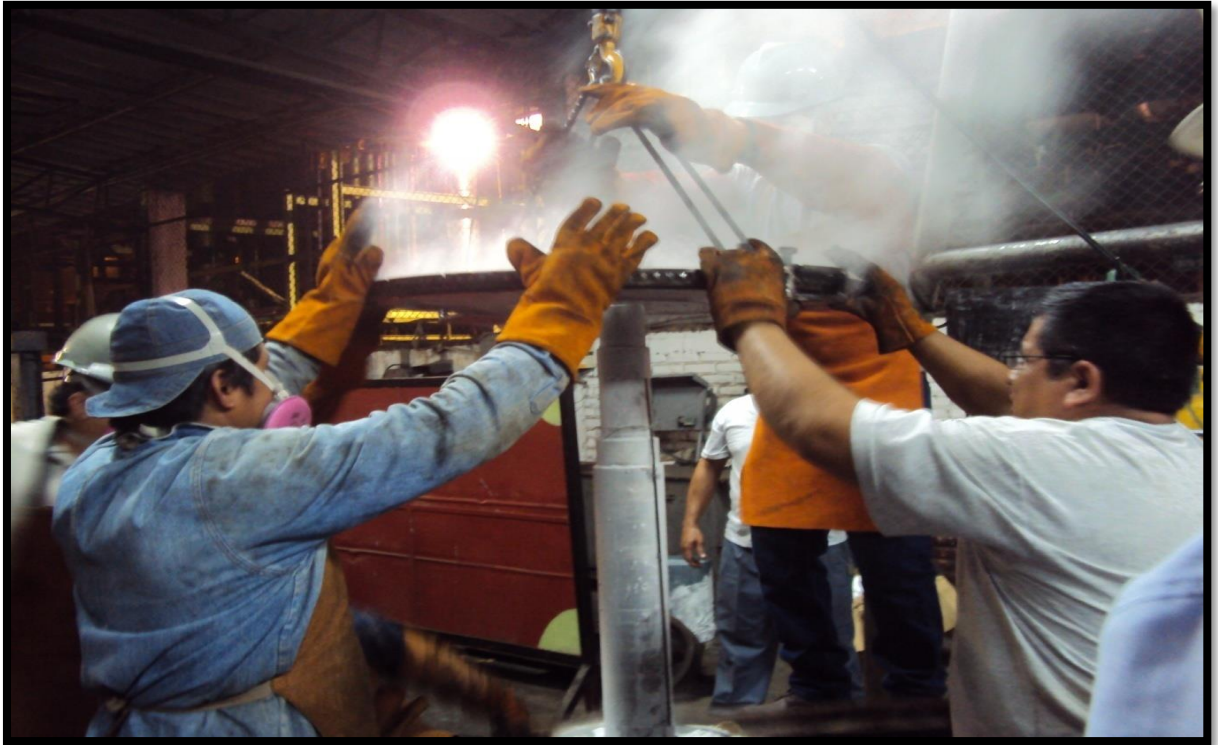
Disco de turbina, al momento de colocarlo en el eje

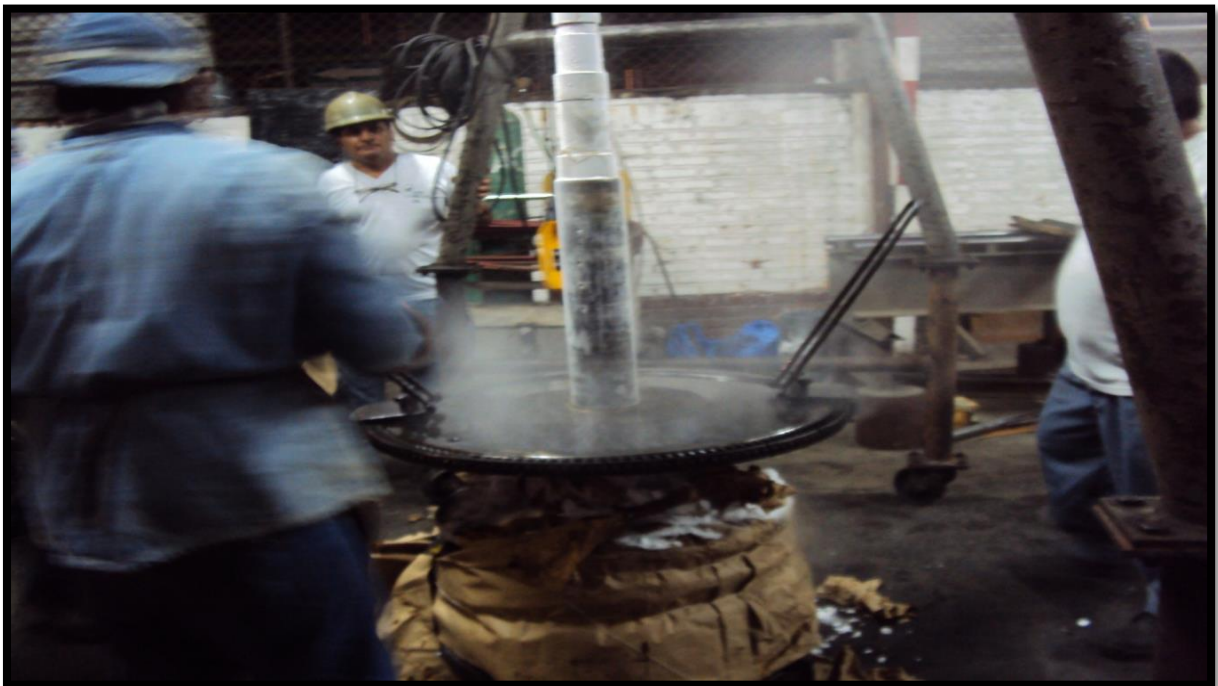
Disco de turbina colocado en su sitio de trabajo.

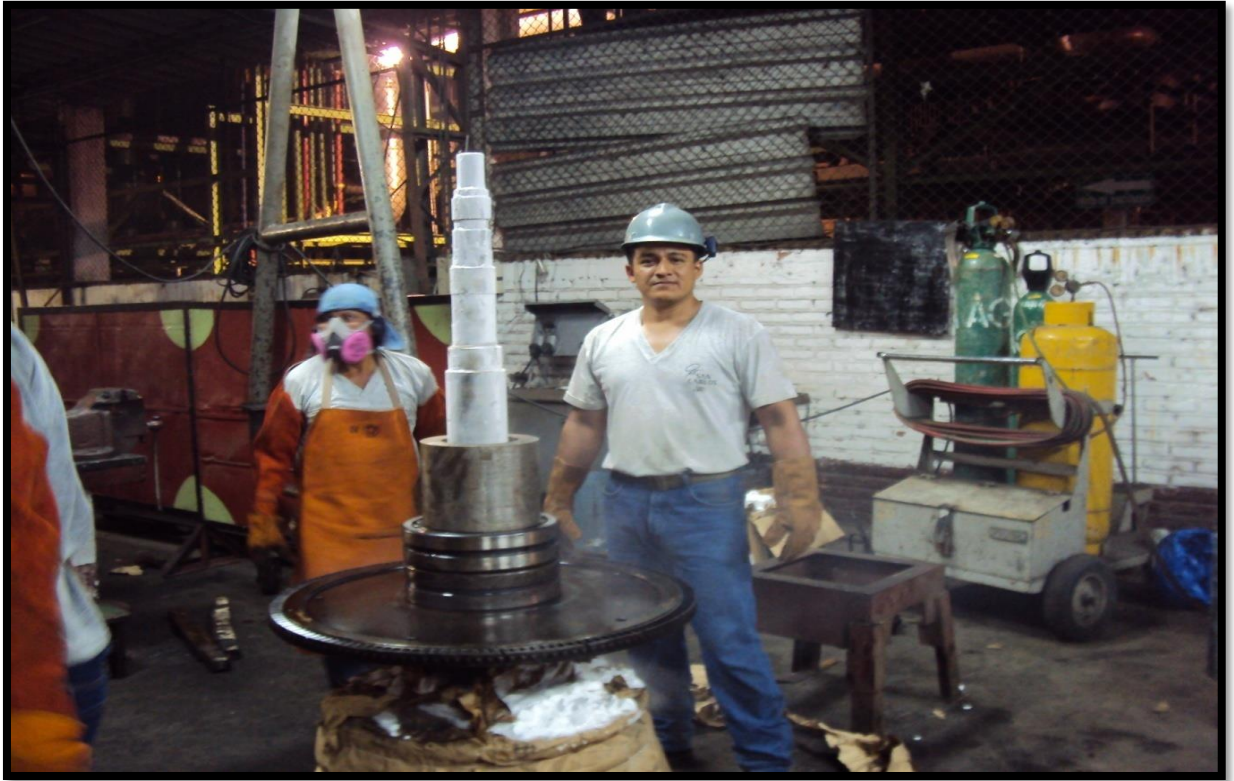
Finalización del trabajo de montaje del disco de turbina.
